Parrocchia di S. Nicola dei Latini e S. Maria dei Greci  
Polla (Sa)

Interventi di Restauro Conservativo, Recupero e  
Consolidamento della Chiesa di S. Maria dei Greci  
PROGETTO ESECUTIVO

RELAZIONE TECNICO - DESCRITTIVA DELL'INTERVENTO

## RELAZIONE SUGLI INTERVENTI DI CONSOLIDAMENTO

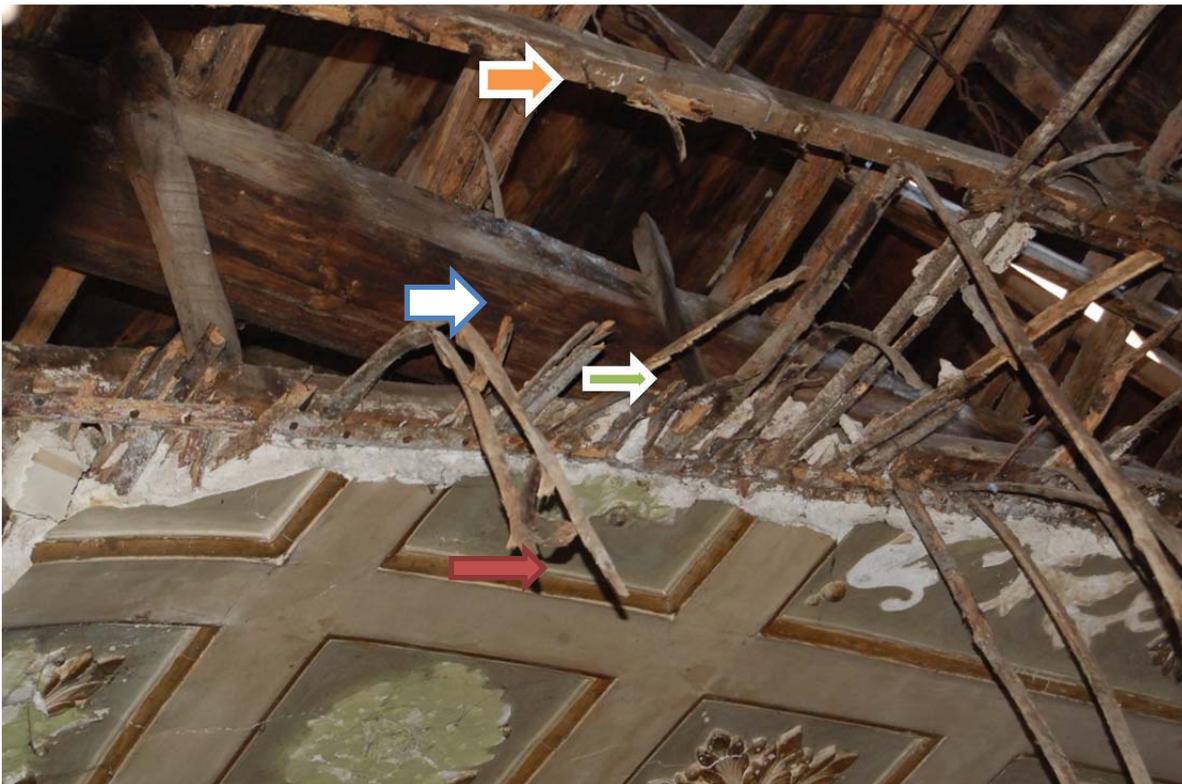
*Volta in camorcanna della navata principale in corrispondenza di un crollo. Si evidenziano le centine lignee*

*→ lo stuoiato in castagno → costituito da canne affiancate collegate alla struttura lignea con sbatacchi in legno, l'intonaco in malta e gesso → e la decorazione all'intradosso → .*

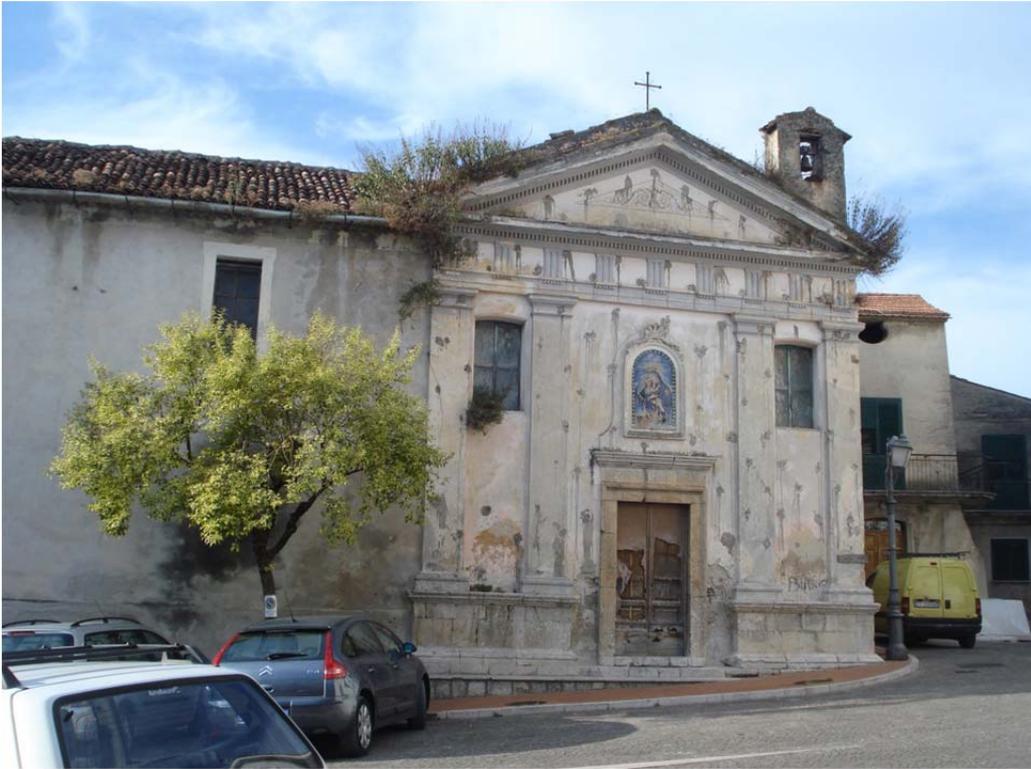
*Facciata dell'Oratorio: si notano le perforazioni effettuate nel I Lotto dei Lavori (1989-1992)*

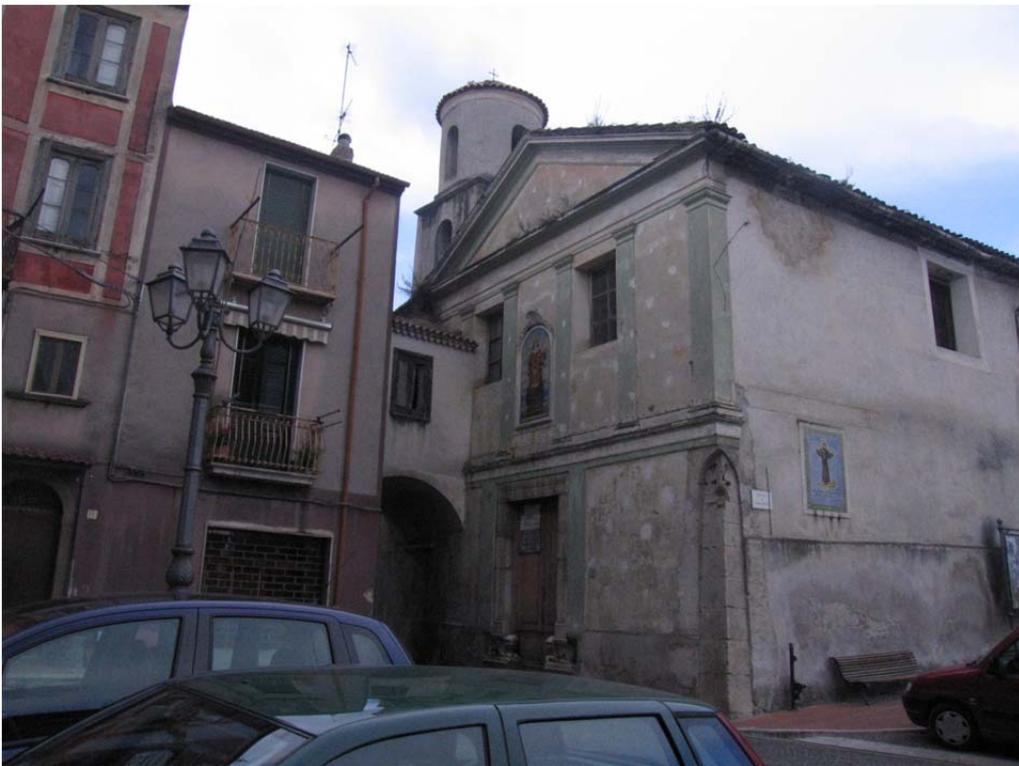
*Facciata principale : si notano le perforazioni effettuate nel I Lotto dei Lavori (1989-1992)*

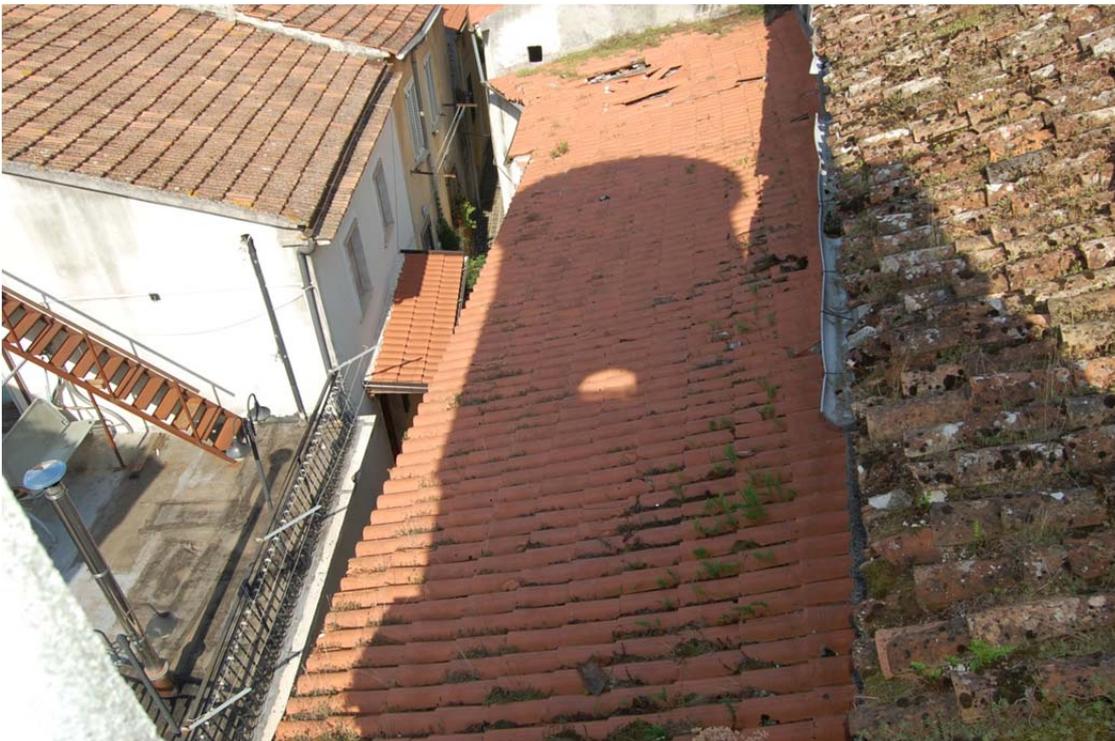
*La copertura della navata laterale nello stato attuale*

La copertura laterale mostra caduta di tegole, infiltrazioni di acqua piovana.

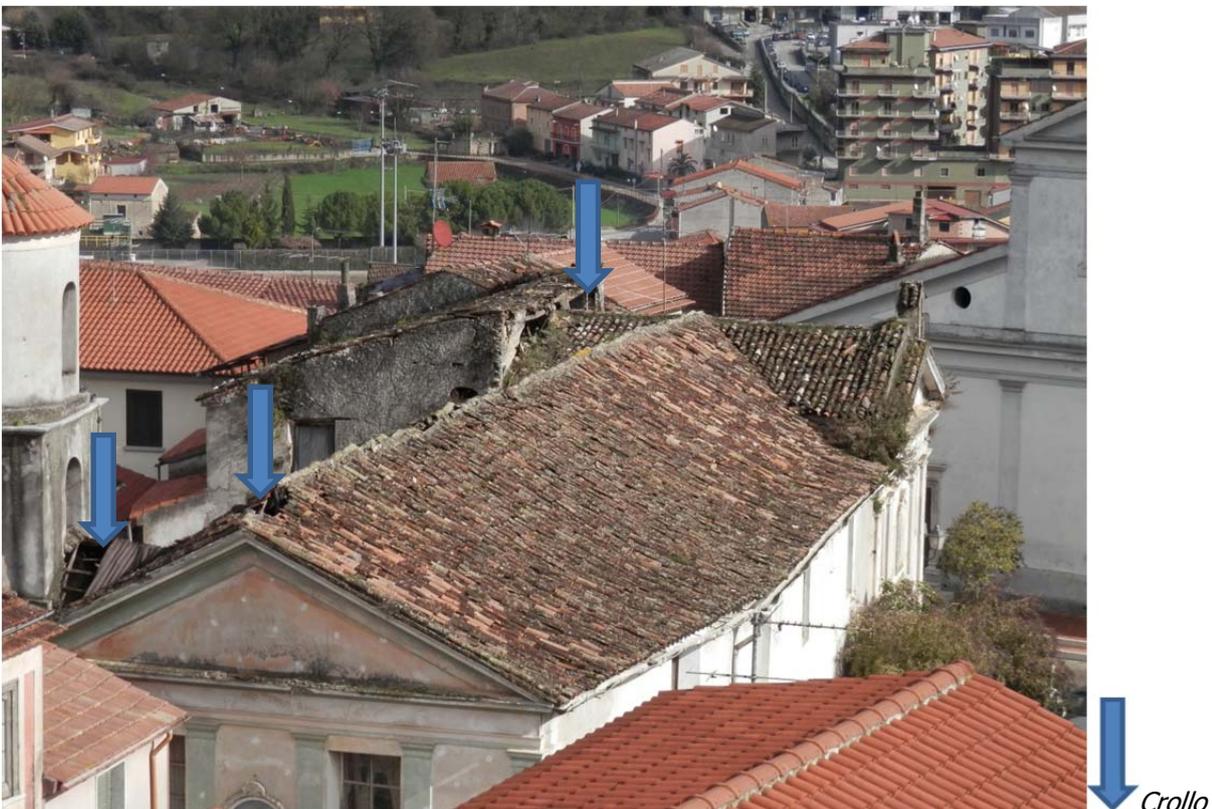
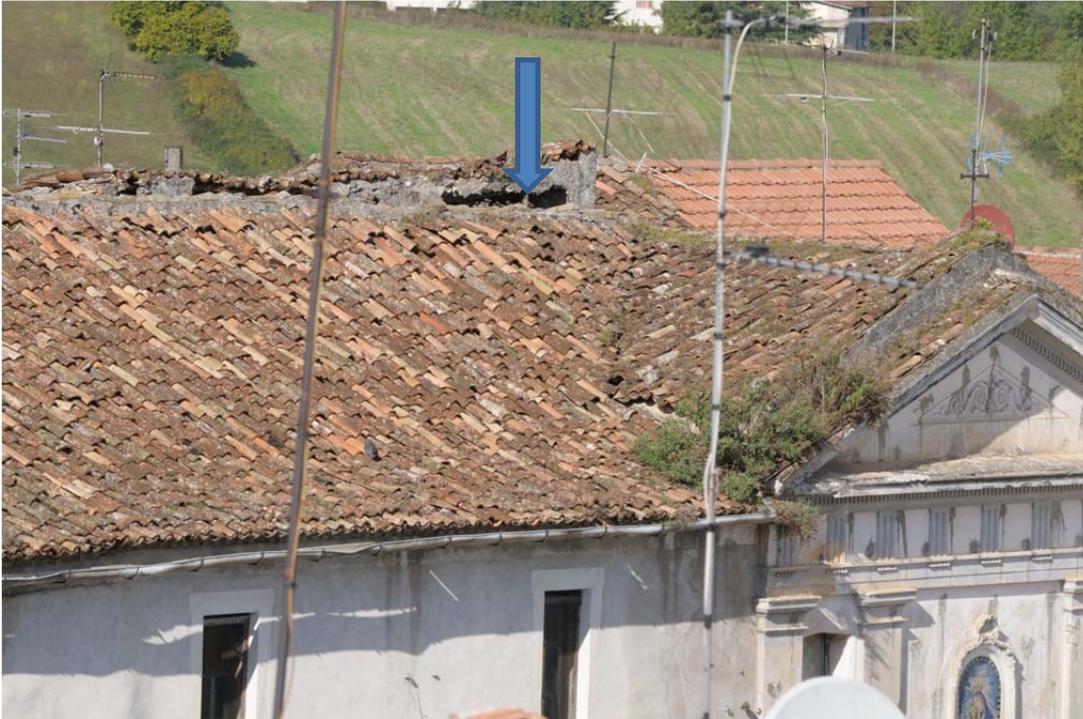
I vari crolli determinati dalle infiltrazioni delle acque meteoriche si sono nel tempo estesi, con scivolamento delle tegole, crolli delle orditure secondarie, deperimento delle orditure principali.

- **Smontaggio della copertura principale della Chiesa e dell'Oratorio, trasporto a rifiuto del materiale di risulta e accantonamento del materiale riutilizzabile.**

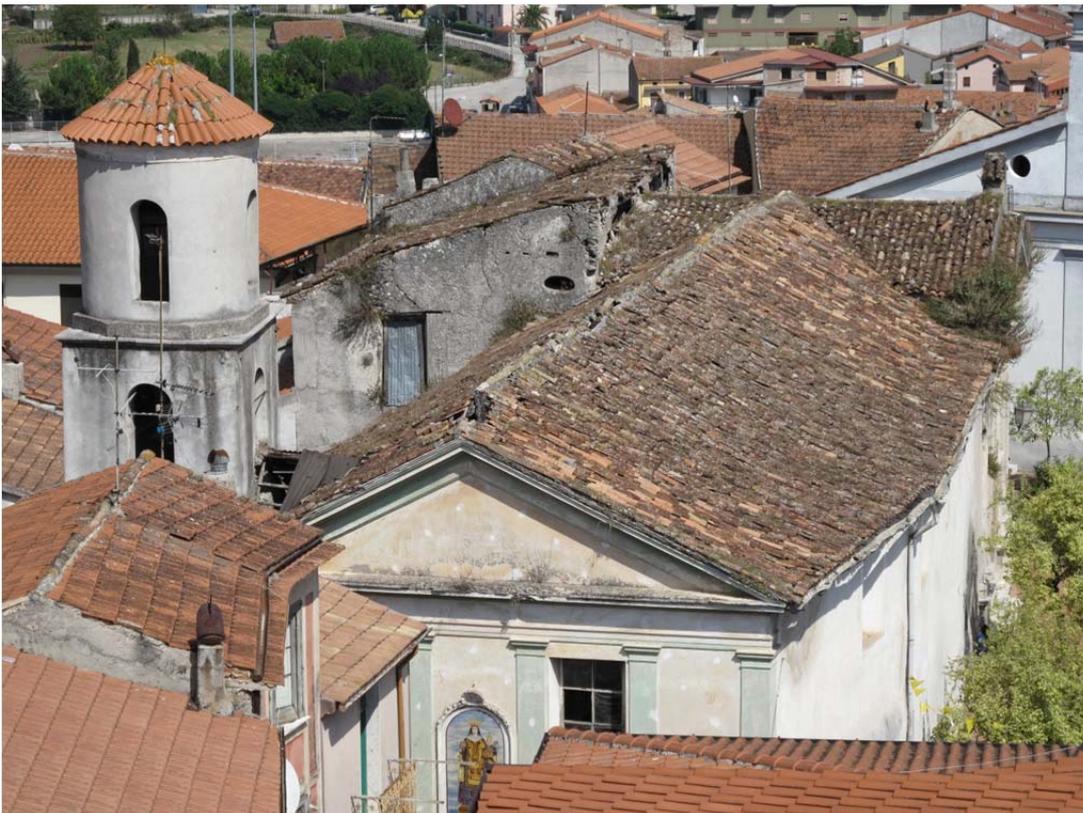
Le strutture lignee si presentano in equilibrio precario, infestate da erbe e muffe.

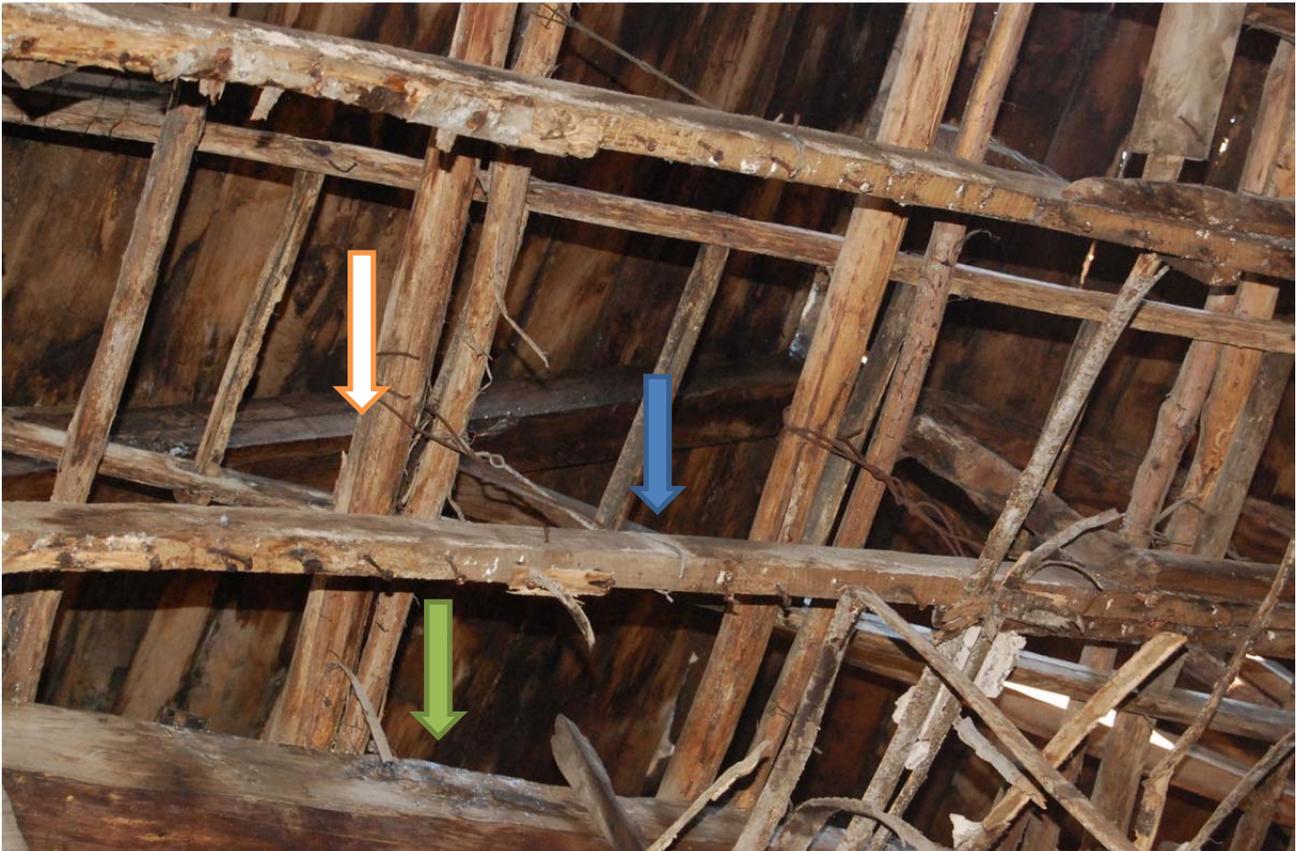
Le capriate sorreggono le strutture cui sono sospese le volte in camorcanna, per cui tutto il sistema statico risulta interconnesso.

Vista della copertura dall'interno: Si riconoscono le capriate, le centine della volta in camorcanna e l'orditura di sostegno delle centine

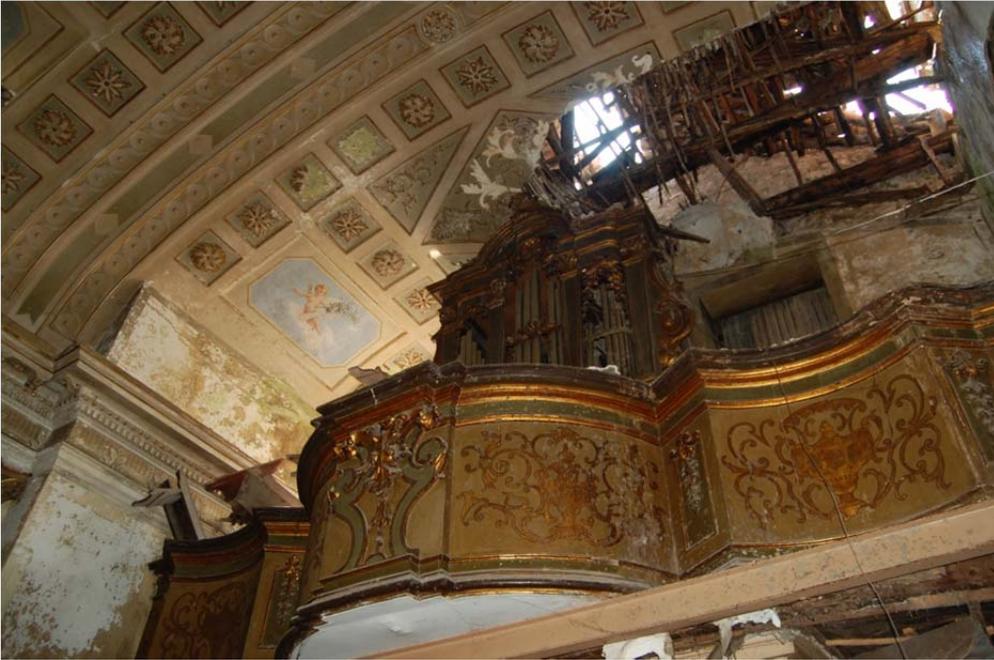
Si notano crolli sull'organo, sull'altare maggiore, in vari punti della navata principale, nell'oratorio.

*Il crollo sull'organo "a cielo aperto"*

Interventi per il restauro: copertura a protezione del manufatto, smontaggio totale dell'organo, riordinamento delle canne, ripristino delle parti originali, sostituzione delle parti deperibili (penne, feltri, legni), ritenute irrestaurabili, ricostruzione delle parti mancanti, restauro della cantoria.

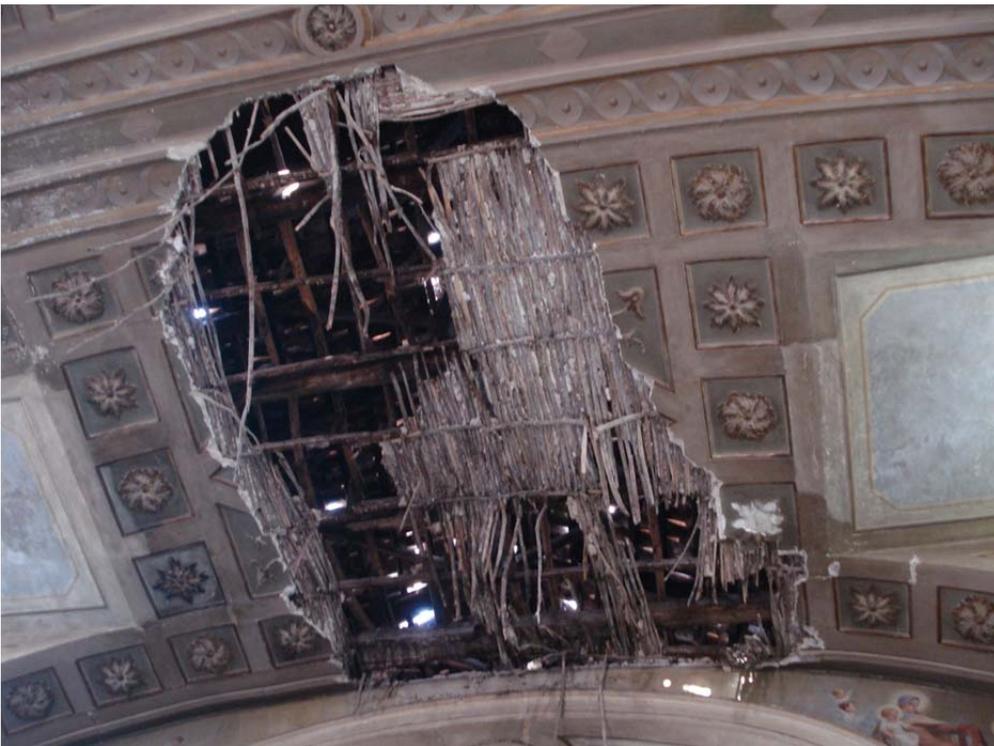
*Il crollo evidenzia la tessitura delle canne*

- ✓ Ripristino delle mancanze del vecchio stuoiato, realizzato con canne intrecciate nelle stesse modalità di quelle esistenti, sovrapposto a quello antico chiodato alla struttura lignea e reso solidale al vecchio stuoiato a mezzo di malte epossidiche.

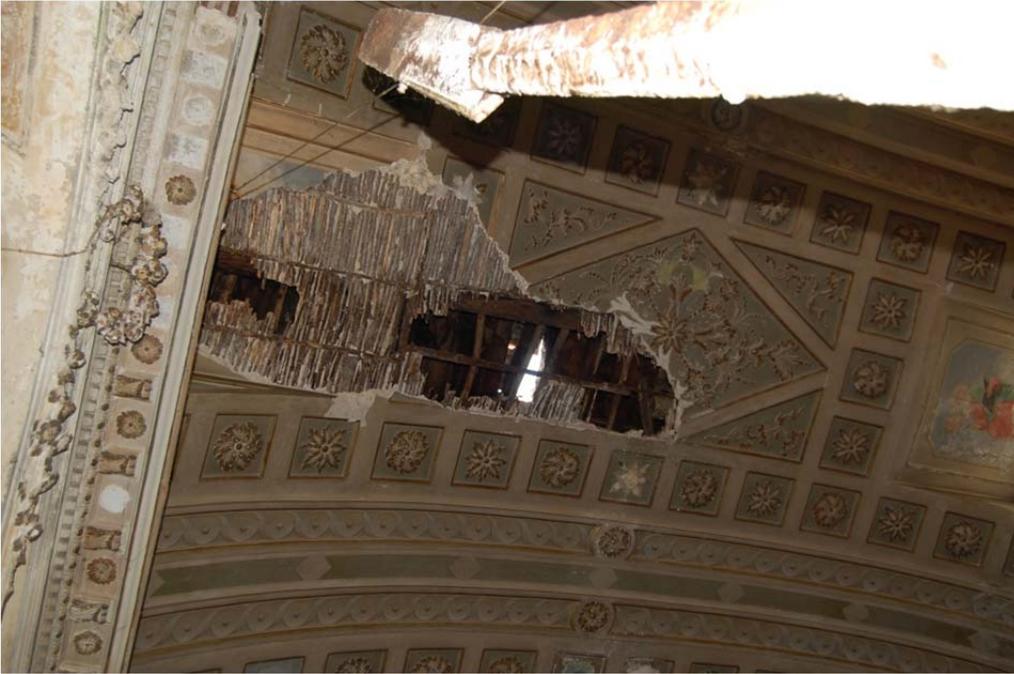
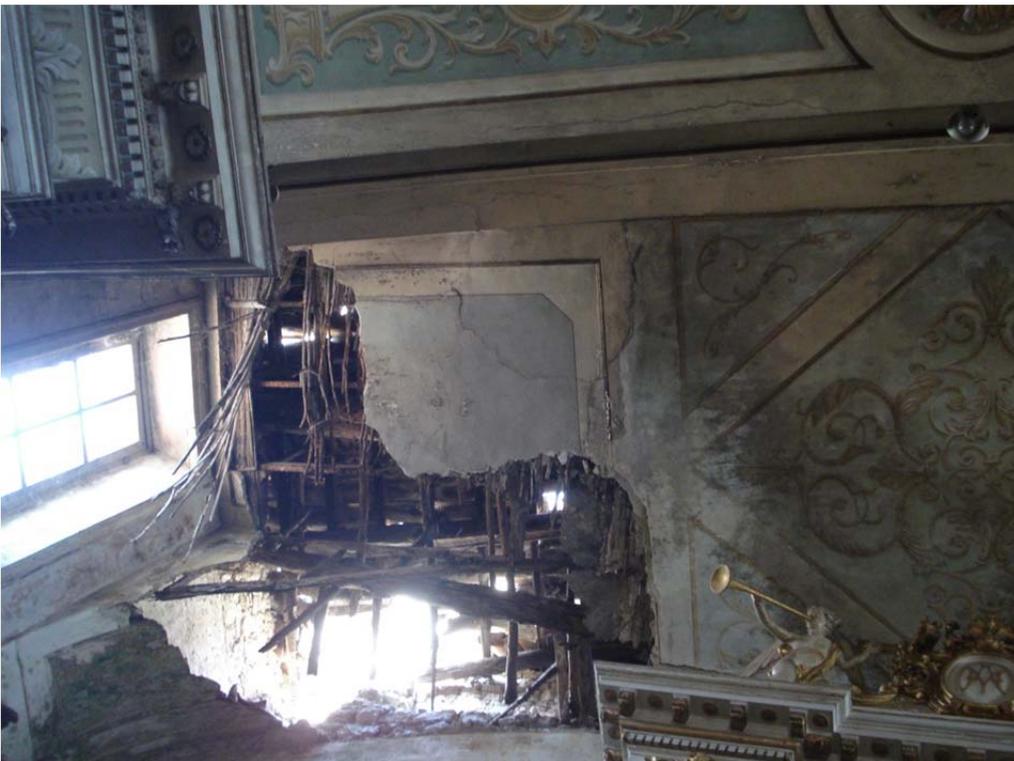
*Crollo sull'Altare Maggiore*

- 1) **Restauro dell'Altare Maggiore** in marmo: pulitura, consolidamento, protezione, restauro dell'ancona in legno.
- 2) **Restauro dell'Altare della navata laterale:** pulitura, consolidamento, protezione, restauro della teca lignea, restauro della Madonna teotocos.
- 3) **Restauro delle mensole dell'arco trionfale e della balaustra** del presbiterio: pulitura, consolidamento, protezione, restauro.
- 4) **Restauro dell'epigrafe di Giovanni de Chaves e dell'epigrafe non identificata:** pulitura, consolidamento, protezione, ricollocazione.

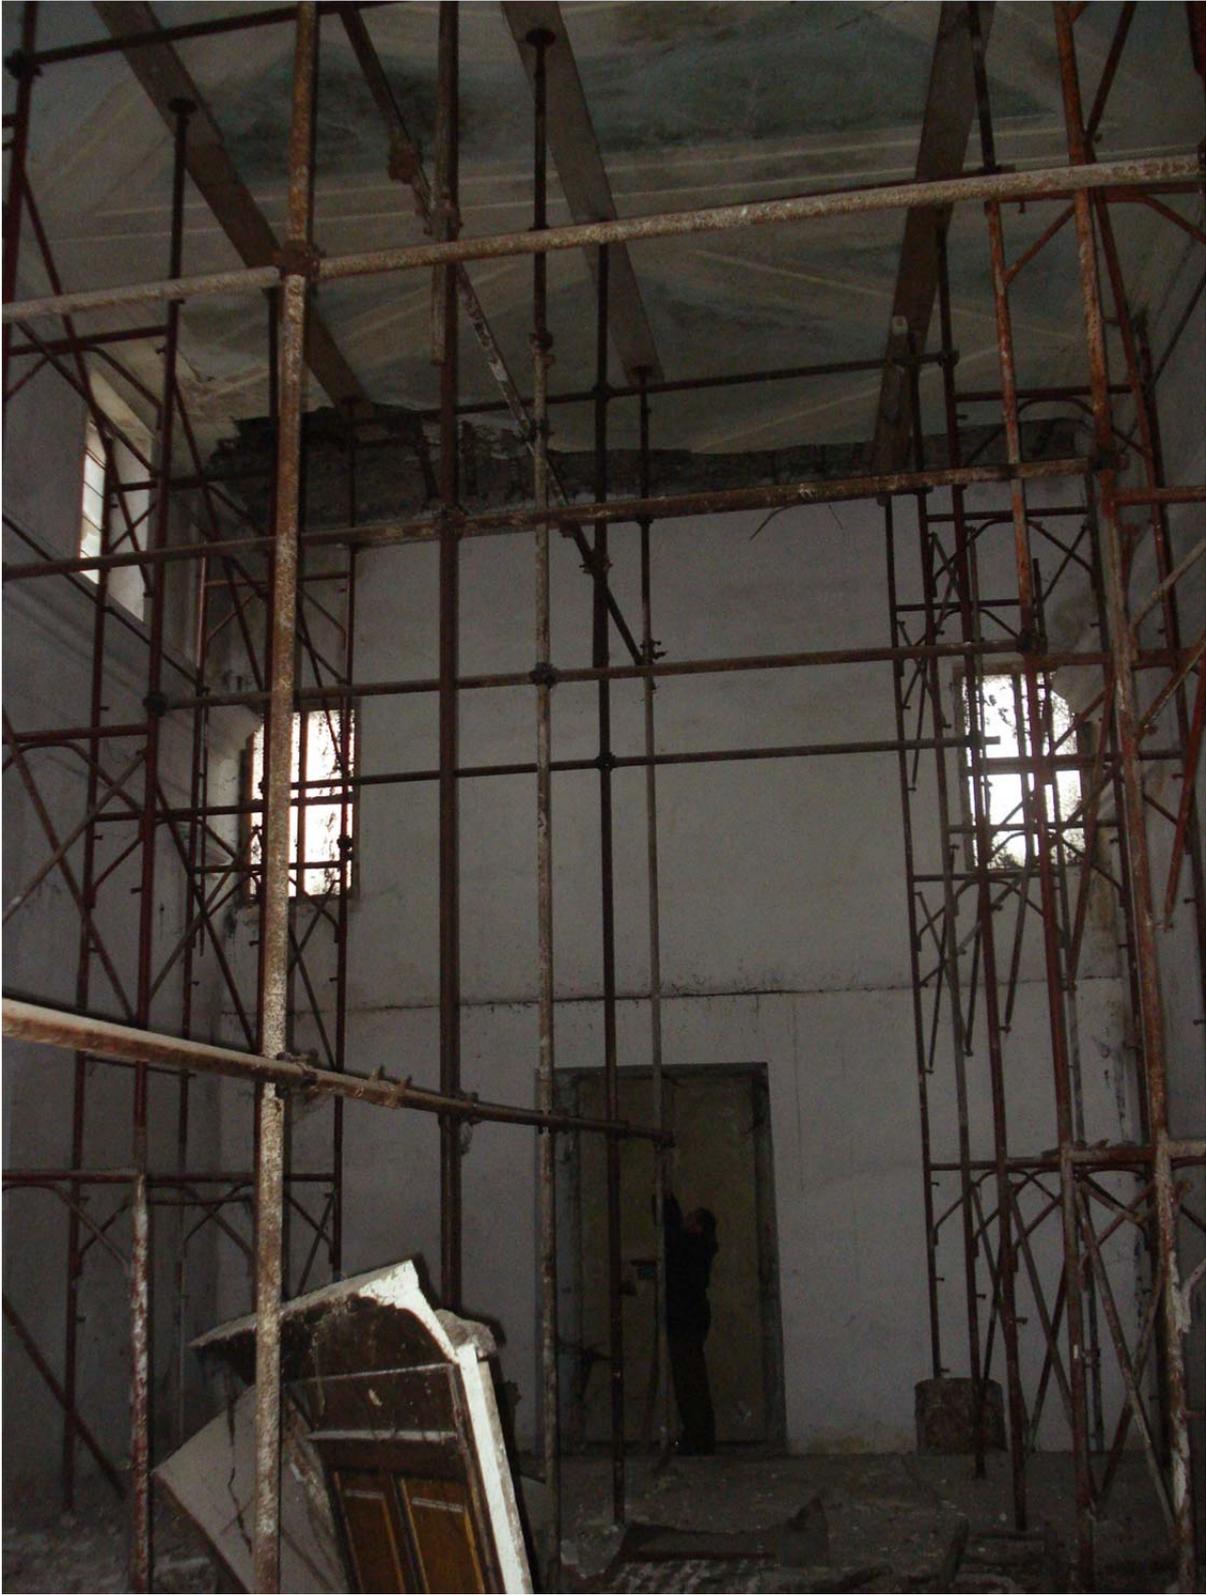
Dal primo crollo avvenuto nel 1986, le infiltrazioni dalla copertura hanno determinato la caduta in più parti della volta della navata principale, mentre la camorcanna dell'oratorio, più antica e più incoerente, è quasi del tutto crollata.

*Interno dell'Oratorio*

- 5) **Plafone Oratorio:** Recupero dell'intonaco intradossale; iniezioni puntuali di resine riempitive miste a inerti, al fine di contrastare fessurazioni o distacchi. Stuccatura delle fessure e buchi con malta il più possibile simile a quella originale.

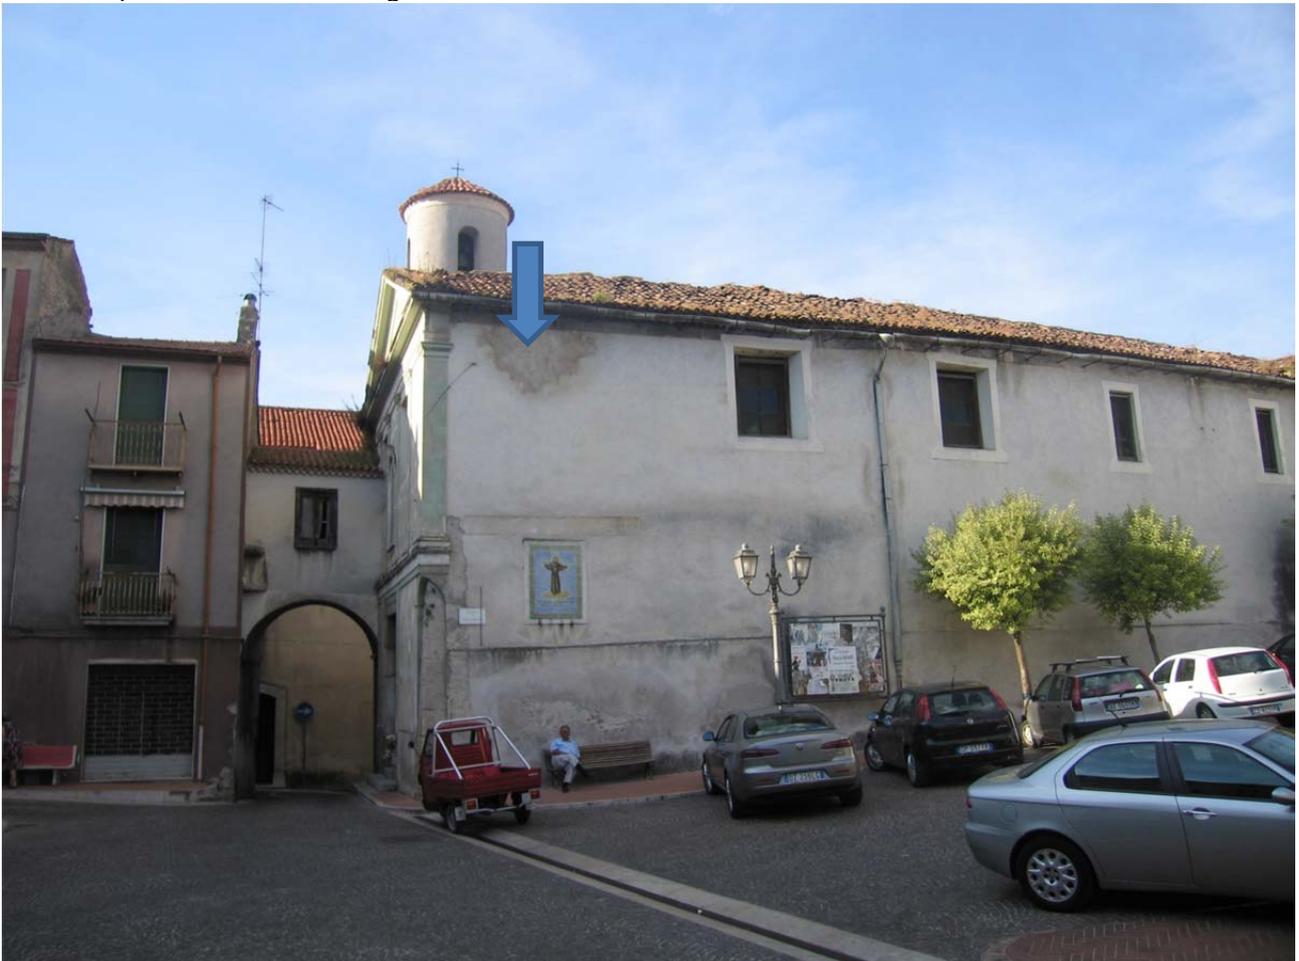
Il degrado della copertura principale ha comportato infiltrazioni e zone di distacco degli intonachi anche nelle murature portanti interessate dagli interventi del I Lotto

Si registrano distacchi di parti di cornici esterne, cornicioni, caduta di tegole. Inesistente ormai il sistema di raccolta delle acque piovane.
