LAVORI DI CONSOLIDAMENTO DELLE CARATTERISTICHE DI STABILITA', SICUREZZA E  
MITIGAZIONE DEL RISCHIO IDROGEOLOGICO DELLA FRAZIONE "MATTINA"

Preliminare

Documento preliminare alla progettazione

## Relazione tecnica generale

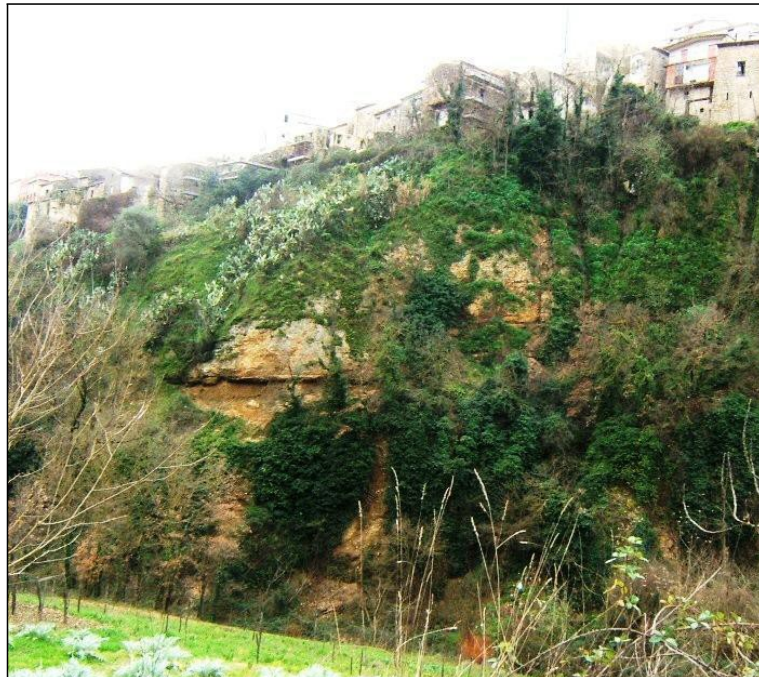
*Figura 4: depositi conglomeratici ss affiorano sulle pareti della Rupe*

Lo scalzamento al piede operato dal Cretazzaro assume maggiore evidenza in prossimità della Rupe di Auletta, dove è presente il membro conglomeratico ss. Nell'ambito del settore orientale della Rupe, lungo la falesia, sono evidenti i segni dei dissesti, che nella fattispecie sono di diverso tipo di quelli descritti precedentemente, trattandosi di frane da crollo a cui sono legate cadute libere di blocchi e/o masse conglomeratiche lungo i piani di discontinuità, costituiti dai banchi di stratificazione dell'ammasso (Figura 4).
